Qualité et Durabilité dans le domaine de la Réparation et Protection des Bétons

Qualité et Durabilité dans le domaine de la Réparation et de la Protection des Bétons

Ce document représente la compilation des rapports d'inspection de ces Experts indépendants concernant des structures réparées en Allemagne, Danemark, Norvège, Royaume-Uni.

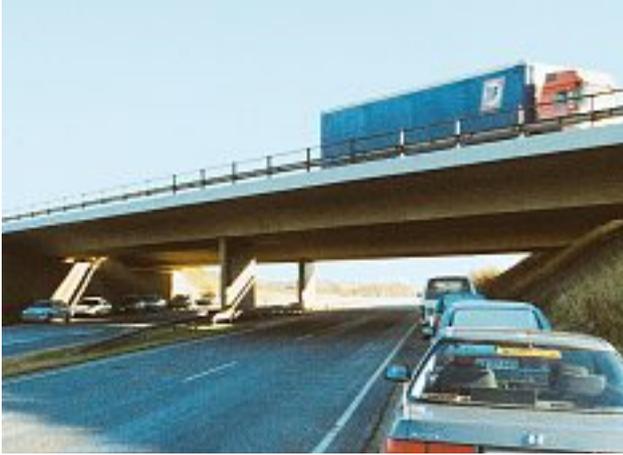
Photo 1 : Un des ponts sélectionnés sur l'autoroute M60/M61 (1997)

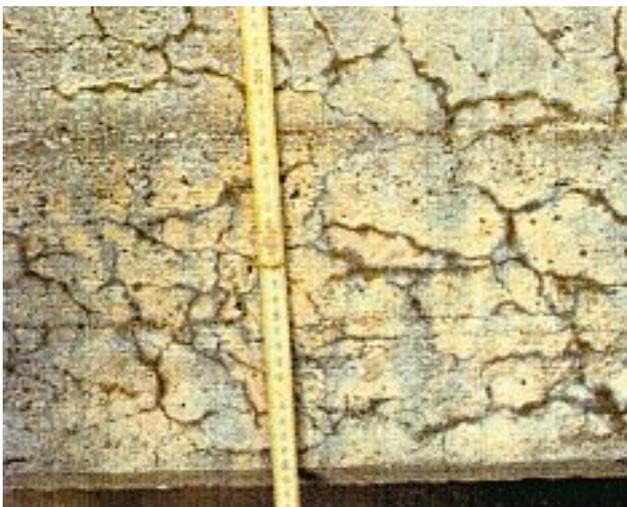
Photo 2 : Vue rapprochée de fissures typiques dues à l'alcali réaction

Les fissures dans les ponts ont été identifiées comme dues à la combinaison des problèmes de retrait plastique initial et d'alcali réaction. L'analyse en laboratoire a permis de mettre en évidence l'utilisation d'agrégats réactifs (voir photo 2).

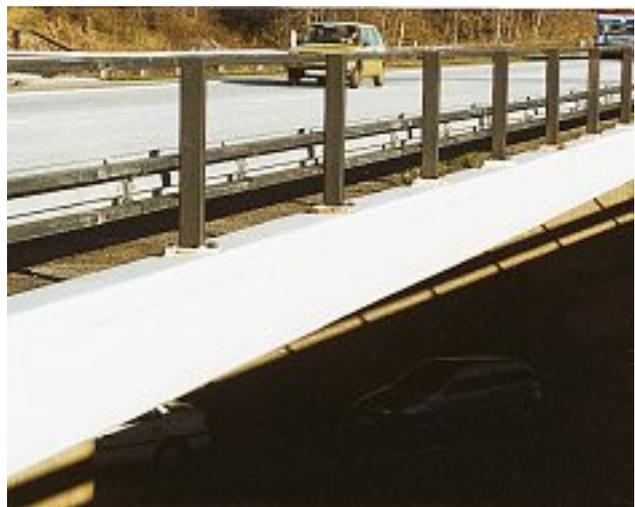
Photo 3 : Parapet après réparation et protection avec l'Icosit Elastic

Sur trois des cinq ponts sélectionnés, les poutres extérieures et parapets ont été préparés et réparés en utilisant des mortiers Sika® puis protégés en 1983 avec l'**Icosit Elastic** (voir photo 3).

- ▲ Puis, les défauts de surface ont été réparés avec des mortiers Sika®.
- ▲ L'ensemble de la surface du béton a été resurfacée avec un mortier Sika® de surfacage (**Icoment 520**) sur 2 mm d'épaisseur.
- ▲ Celui-ci a ensuite été recouvert de l'**Icosit Elastic Primer** et de la couche de finition **Icosit Elastic**. L'ensemble a été appliqué avec une épaisseur minimale de 400 µm de film sec en trois couches.

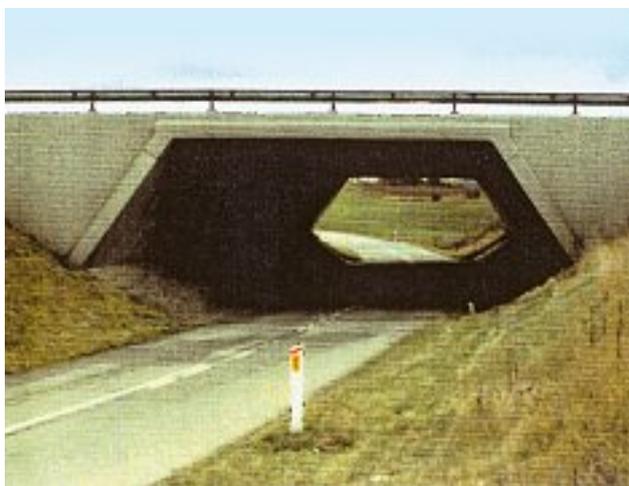
Photo 4 : Un des ponts réparés de l'autoroute M60/M61 durant l'évaluation de 1994

Après cinq années, la protection de surface était toujours intacte, de couleur éclatante et semi-brillante, avec un pontage effectif des fissures et une bonne adhérence au support.

L'inspection visuelle et les mesures d'humidité ont montré clairement que dans le cas des trois ponts protégés, la progression des détériorations a été soit arrêtée ou significativement réduite.

En 1994, les Ponts et Chaussées conduirent une inspection supplémentaire à celle de 1988. Leur conclusion était que les systèmes de réparation et de protection sélectionnés ont conservé toutes les performances désirées après plus de 10 ans de service et que « probablement, ils les conserveront plus longtemps encore ».

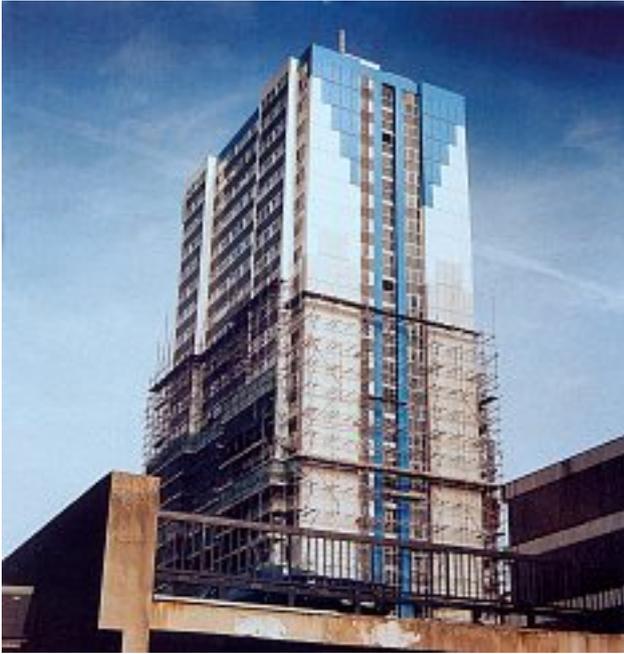
Photo 5 : Immeuble Sudbury en janvier 1997

Leur principale préoccupation était la mauvaise tenue d'ensemble du béton léger, qui du fait d'un très haut niveau de carbonatation et d'un enrobage des aciers d'armature inadéquate, était fissuré et éclaté à de nombreux endroits.

Des zones étendues de micro-fissurations étaient aussi évidentes en surface du béton avec d'autres déficiences à l'intérieur des appartements telles que des zones de condensation et quelques joints défectueux entraînant des entrées d'eau.

Toutefois, il y avait une tendance très nette vers une carbonatation plus importante dans les sept premiers étages de l'immeuble. Ceci fut finalement attribué au fait que les panneaux béton séchaient plus vite dans les étages inférieurs alors qu'ils restaient plus longtemps humides dans les étages supérieurs. Cette humidité résiduelle entraînait une barrière « temporaire » à la carbonatation dans ces zones.

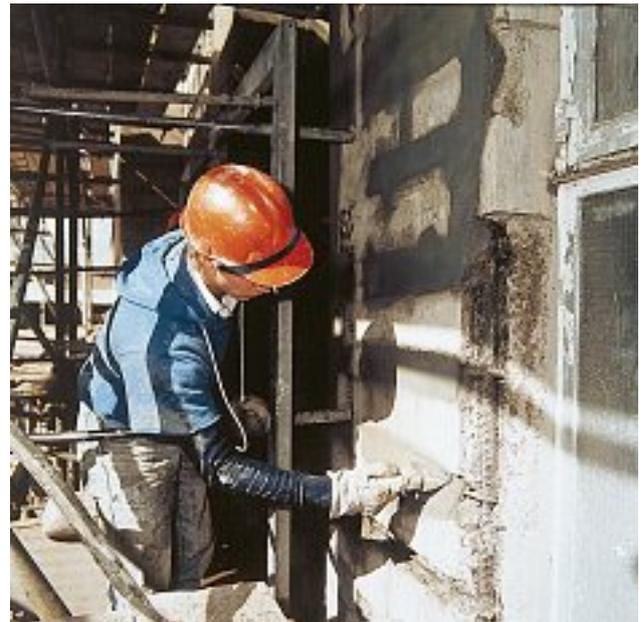
Photo 6 : Application du mortier de réparation léger en 1986

- ▲ **Icoment 256** : Primaire de protection des aciers
- ▲ **Icoment 503** : Mortier léger de réparation
- ▲ **Icoment 520** : Mortier de surfacage, épaisseur 2-3 mm
- ▲ **Icosit Elastic** : Revêtement de protection élastique et anti-carbonatation suivi de Icosit concrete cosmetic dans les zones où une couche de finition était requise pour produire la couleur bleu brillante souhaitée par l'architecte.

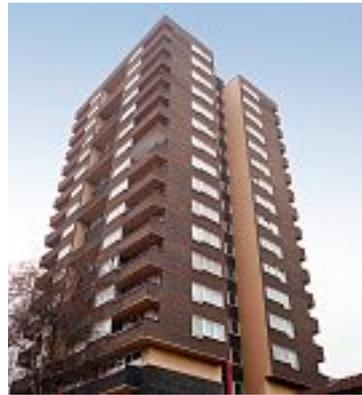
Photo 7 : Côté Est de l'immeuble Albert Barnes en 1997

Bien que la valeur R (épaisseur de couche d'air équivalente – actuellement notée S_D) de l'**Icosit Concrete Cosmetic** ait été réduite à 29 m au cours des 15 années, ce niveau de résistance à la diffusion du dioxyde de carbone continuera encore de fournir une bonne protection contre la carbonatation.

Il n'y a pas eu d'autre dommage à la structure et le produit de protection est toujours visiblement en très bon état. Il n'y a pas eu besoin de maintenance ou de nouvelle application du produit de protection pendant les 15 années qui ont séparées l'application du produit Sika® en 1982 et le contrôle de 1997.

Il est donc recommandé, afin de continuer à bénéficier des excellentes propriétés de protection apportées par ce système, de simplement réaliser dans les années à venir un nettoyage haute pression suivi d'une application d'une couche de rafraîchissement de **Sikagard®-680S BetonColor** dans la même teinte. (Note : Sikagard-680S est la nouvelle appellation commerciale pour le produit d'origine **Icosit Concrete Cosmetic**).

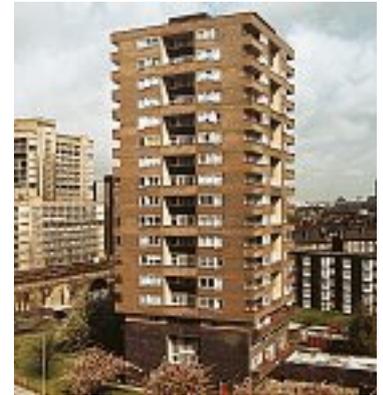
Photo 8 : Immeuble Albert Barnes à la fin des travaux de rénovation en 1983

- ▲ purge mécanique des zones endommagées,
- ▲ préparation du béton et de toute armature apparente,
- ▲ application de **Icoment 256 DBP** produit de passivation des armatures,
- ▲ application du primaire d'adhérence et du mortier de réparation **Icoment**,
- ▲ application du mortier de surfacage **Icoment 520** en 2-5 mm (en 2 couches) pour fournir un enrobage alcalin complémentaire et une base saine et libre de défaut destinée à recevoir le produit de protection de surface du béton vis-à-vis de la carbonatation l'**Icosit Concrete Cosmetic**.
