# PONT DE PONTCHARRA-SUR-TURDINE (69) UNE RÉPARATION INÉDITE À PARTIR DE FIBRES DE CARBONE

Situé au nord-ouest de Lyon, le pont de Pontcharra-sur-Turdine est un ouvrage en béton construit au début des années 1990. Ce pont mono-travée à poutres précontraintes par fils adhérents (PRAD) supporte la RN7. Des travaux de réparation ont été engagés en 2018 à la suite du choc d'un véhicule hors gabarit sur la structure du tablier.

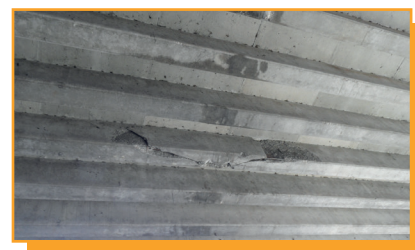
Le pont de Pontcharra-sur-Turdine est constitué d'un tablier long de 11,75 m, composé de 28 poutres préfabriquées précontraintes par 6 torons, et d'un hourdis en béton armé d'une épaisseur de 18 cm. *“Un choc de poids lourd a occasionné des dommages sur la poutre P4, sur une longueur de 1,63 m. Nous avons également constaté la présence de dégradations sur les corniches sud et nord, et des épaufrures sur l'axe du choc en sous-face de nombreuses poutres”*, explique Raphaëlle Sadone, Chef de Projets au Pôle Ouvrages d'Art de la DIRCE.

Le diagnostic établi par le Cerema ne remet pas en cause la capacité portante du pont : les contraintes statiques et dynamiques parviennent à se répartir dans la structure et il n'y a pas de désordre structurel dans les poutres voisines et dans la zone de hourdis. Le Cerema préconise néanmoins le renforcement de la précontrainte longitudinale de l'ouvrage par des matériaux composites mis en tension.
