ÉVOLUTION

DES TECHNIQUES DE RENFORCEMENT EN MATÉRIAUX COMPOSITES

L'APPARITION, AU MILIEU DES ANNÉES 1990, DES TECHNIQUES DE RÉPARATION ET DE RENFORCEMENT DE STRUCTURES, À BASE DE FIBRES DE CARBONE, A RAPIDEMENT SUPPLANTÉ LES SOLUTIONS TRADITIONNELLES UTILISANT DES PLATS MÉTALLIQUES COLLÉS. AUJOURD'HUI, L'EMPLOI DE LAMELLES POST-TENDUES PERMET D'ACCROÎTRE LES CAPACITÉS DE CES SYSTÈMES GRÂCE À UNE MEILLEURE EXPLOITATION DES PERFORMANCES INTRINSÈQUES DU MATÉRIAU CARBONE.

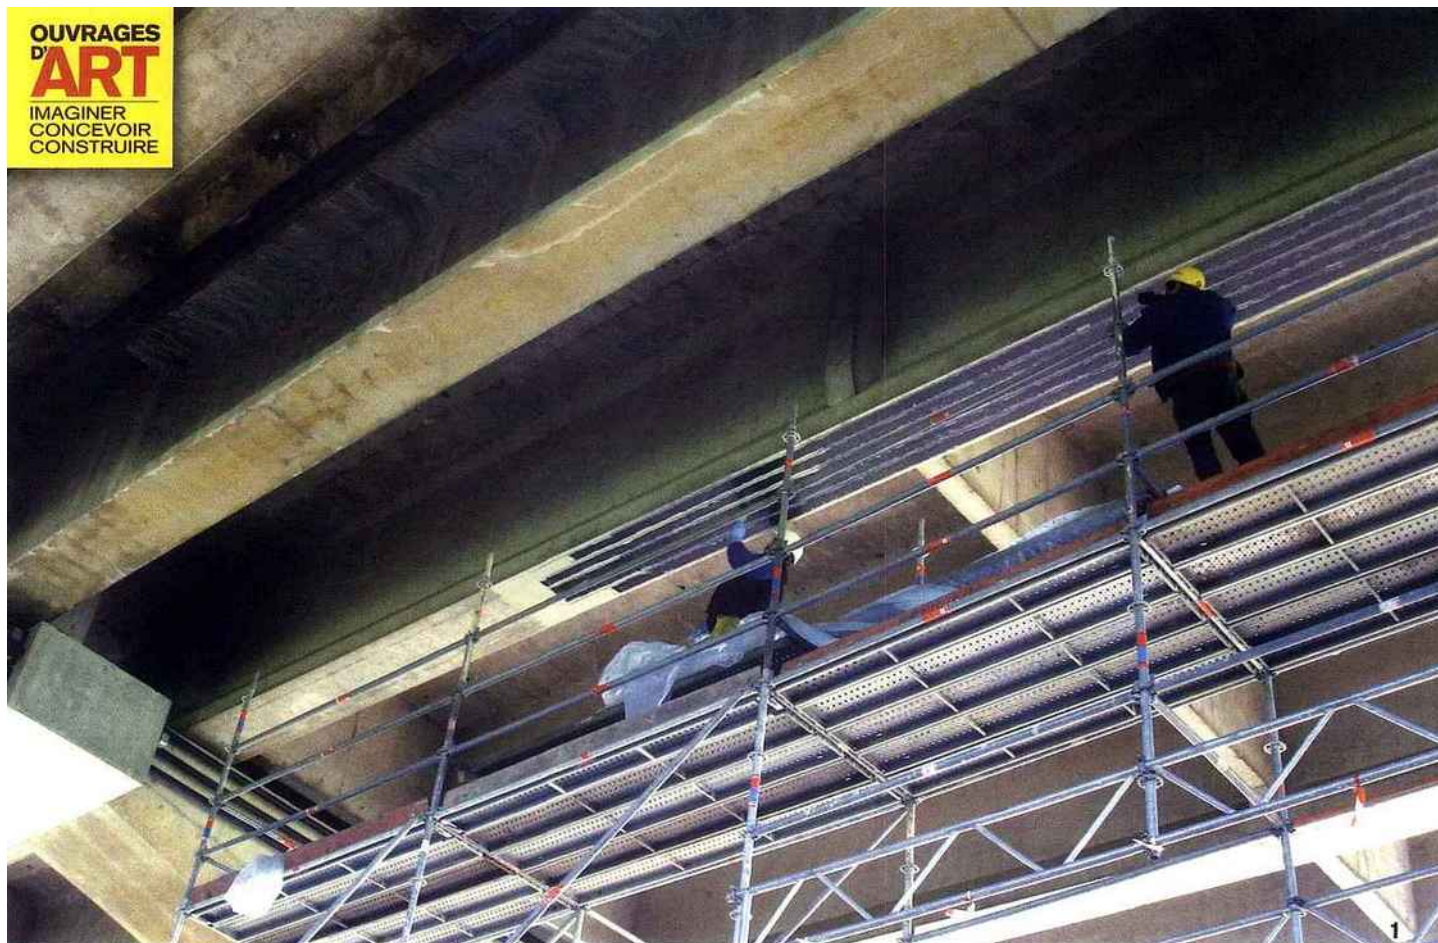
Les textiles ou les lamelles composites se présentent, en revanche, sous la forme de rouleaux légers, pouvant être facilement découpés à la longueur voulue sur site, le collage des lamelles ou des lés de tissus s'effectuant simplement au moyen d'un adhésif à base de résine époxydique (photo 1)

1- Pose de lamelles Sika® CarboDur® – Viaduc de Toutry (Côte d'Or).
2- Sika® CarboStress®.

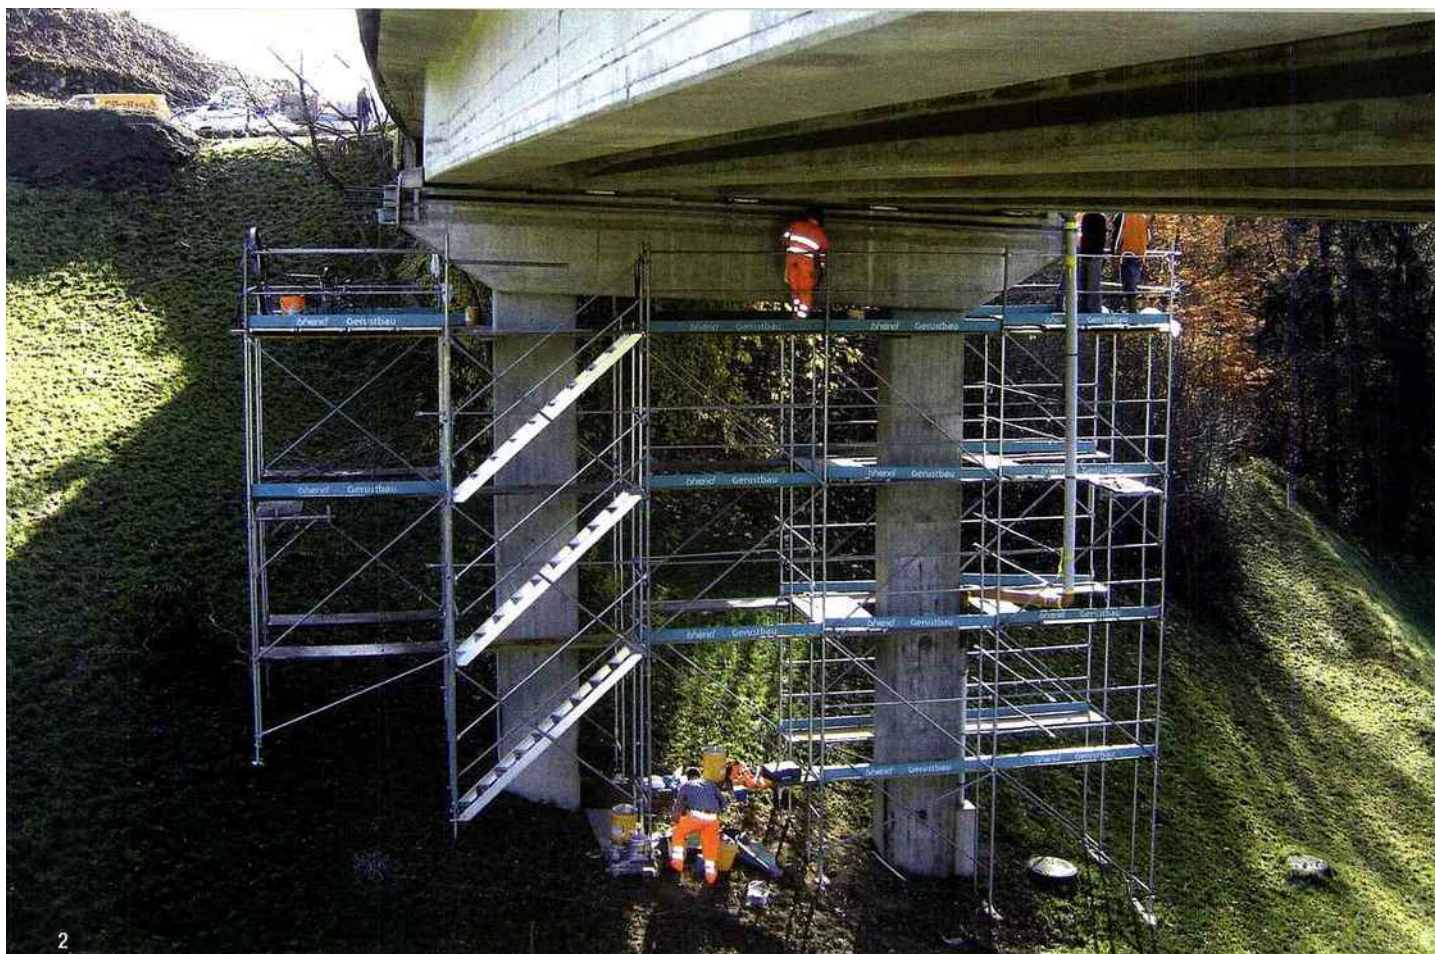
2

D ou notamment l'idée de s'affranchir de ce problème, en allant chercher directement le point d'ancrage dans la couche de béton sain, et ce en engravant des barres de carbone dans la structure (voir encadré) ou en utilisant des lames de carbone post tendues in situ. Ce dernier système à base de lamelles PRFC (Polymère Renforcé de Fibres de Carbone), mis au point en laboratoire au milieu des années 90 et mis en œuvre in situ des 1999 permet donc d'exploiter de manière optimale les performances intrinsèques du matériau carbone (photo 2)

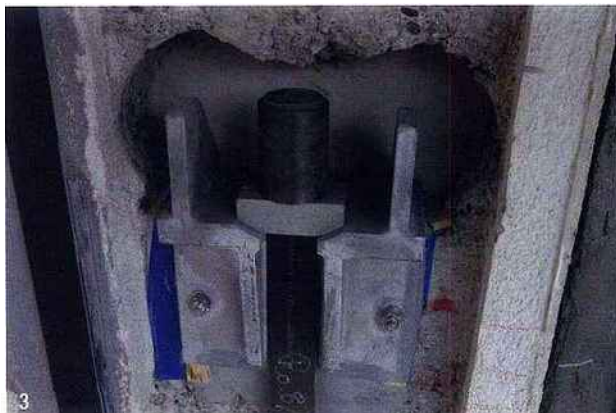
3- Têtes d'ancrage fixes.
4- Pont de Reuss (Suisse).
5- Pont Hüttenbrücke (Suisse).

La première application en vraie grandeur s'est déroulée en 1999, dans le canton d'Uri (Suisse), sur un ancien pont à trois travées enjambant la rivière Reuss. L'ouvrage qui était constitué d'un tablier précontraint et de 5 poutres précontraintes, reliées par 9 poutrelles transversales, devait être détruit suite à l'augmentation du trafic et à l'apparition de corrosion au niveau de la précontrainte, les études ayant démontré un coût de renforcement et de réparation supérieur à celui de la construction d'un ouvrage neuf. Dans un premier temps, une moitié de l'ouvrage existant devait être démolie, la seconde moitié servant de pont provisoire pendant que le tablier du nouveau pont était préfabriqué, à proximité de l'ancien. La phase suivante consistait à démolir la seconde moitié pendant que l'ouvrage neuf était rippé à sa position définitive. Les différentes phases de déconstruction impliquaient de sectionner les câbles de précontrainte existant. Pour ce faire, 8 des poutrelles furent renforcées par l'intermédiaire d'une précontrainte extérieure classique, tandis que la neuvième l'était au moyen de lamelles PFRC post-contrainte (figure 4).

Ce chantier fut donc l'occasion de tester le système, avant et après la démolition

du pont, soit 7 mois après sa mise en œuvre. Les résultats attestèrent qu'aucune perte significative de précontrainte ne s'était produite durant cet intervalle de temps.

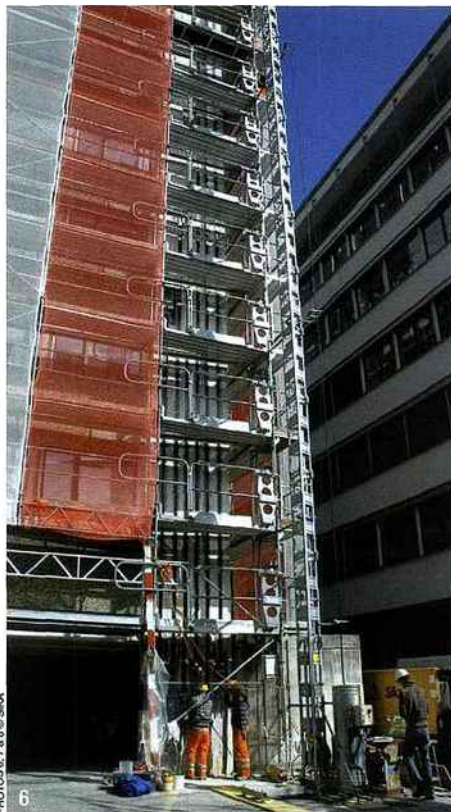
6- Caisse d'Assurance Maladie Agrisano à Windisch (Suisse).
7 & 8- Sika® CarboStress®.

Le second exemple d'application se situe dans la ville de Windisch (Suisse) et concerne un bâtiment à usage de bureaux de la Caisse d'Assurance Maladie Agrisano (photo 6).

Il est actuellement constitué de huit étages et dans le cadre du projet devait recevoir un étage supplémentaire.

Le guide Suisse SIA 2018, en matière de sécurité sismique de bâtiment existant, exige la vérification totale du bâtiment en cas de changement structural significatif.

Cette vérification a mis en évidence la faiblesse de la structure dans une direction (10 % seulement de la résistance requise par la norme actuelle pour les bâtiments neufs).

Le contreventement dans cette direction était uniquement obtenu par un mur en maçonnerie relativement court. L'analyse de risque menée selon la norme SIA 2018 conduisait à des travaux d'un coût élevé pour accroître la résistance sismique recherchée.

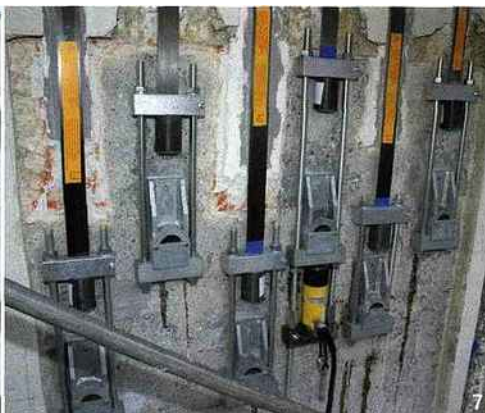
Pour les blocs d'ancrages actifs, des broches de 120 mm de diamètre ont été installées dans le mur en béton armé du 1^{er} étage, application de la post-contrainte par vérin hydraulique et tiges filetées (voir photo 7).

L'étude et l'analyse comparative des différentes possibilités pour réaliser ce renforcement ont abouti au choix de la solution optimale : la mise en place d'une précontrainte additionnelle verticale utilisant des tendons PRFC post-tendus et collés en surface du support (photos 7 et 8).

Les murs ont été verticalement post contraints par 16 tendons PRFC (longueur de 8 à 24 m). L'avantage, un temps de préparation et d'installation très courts, alors que le planning initial n'avait pas envisagé le renforcement sismique.

Les 16 tendons Sika® CarboStress® ont ainsi été installés en façade, en 2 semaines, alors que les bureaux étaient occupés pendant les travaux. Légers les tendons PRFC de 24 m de long, facilement manutentionnés par un compagnon (transport et manutention sur échafaudage) ont été installés depuis le haut du bâtiment.

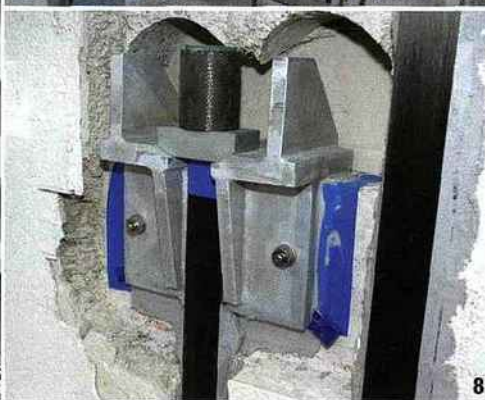
Les ancrages fixes ont été positionnés dans les dalles en béton armé à différents étages (voir photo 8). Les tendons PRFC ancrés sont également collés au support avec l'adhésif structural Sikadur®-30 (toutefois dans ce cas, l'intégralité des efforts de traction est transférée aux ancrages d'extrémités fixes et actives). □
