ARTICLE TECHNIQUE

Maîtrise de la Corrosion Microbienne avec la Technologie 100% Aluminate de Calcium

DÉCEMBRE 2018 / VER.: 3 / SIKA FRANCE SA / M. DONADIO

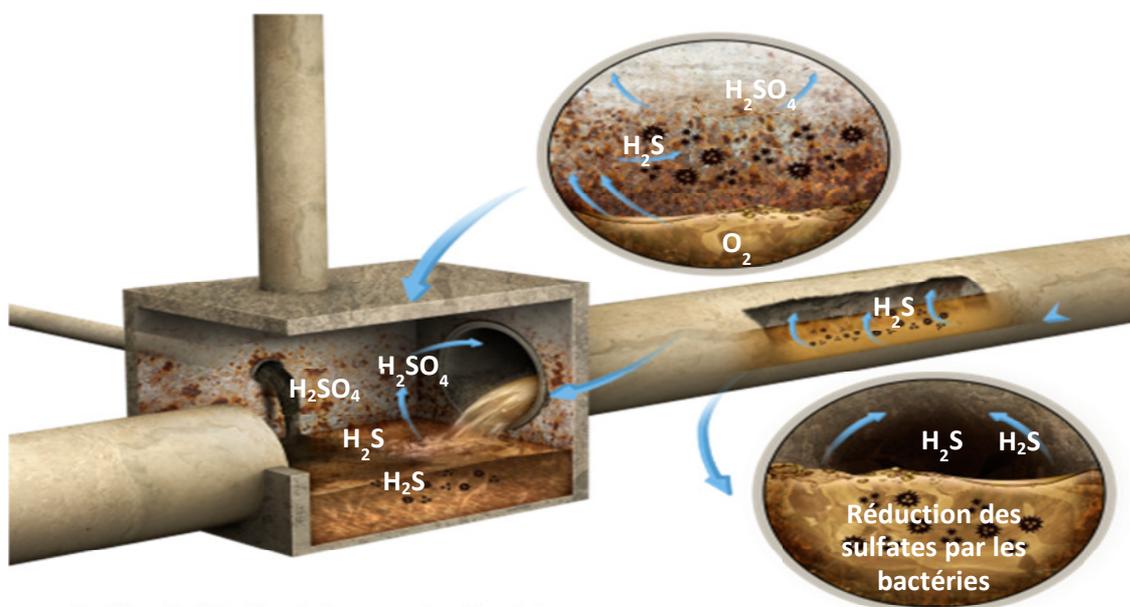
Schéma 1: Principe de la corrosion biogénique

- Réduction des sulfates par certaines bactéries anaérobiques générant du gaz d'hydrogène sulfureux (H_2S) dissous dans les effluents.
- Libération de ce gaz H_2S dans l'air au-dessus des effluents dans certaines conditions (ex : faible pente, turbulence, faible volume d'effluent).
- Développement de nouvelles bactéries à la surface humide du béton, au-dessus de la zone de flux.
- Ces bactéries se servent du gaz H_2S libéré comme source de sulfure et transforme ce gaz « inerte » en acide sulfurique (H_2SO_4) agressif pour le béton.

Voir schéma 1 pour illustrer le principe de la corrosion biogénique.

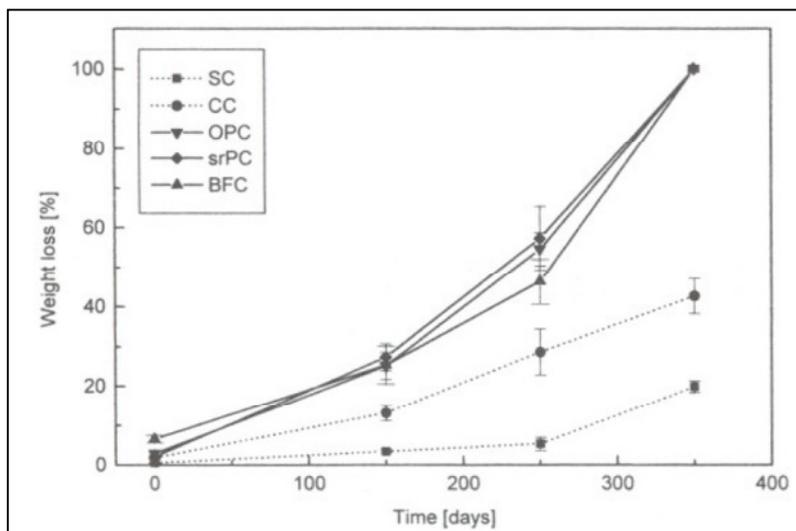
Courbe 1: Perte de masse dans la chambre d'incubation de l'Université d'Hambourg

Des échantillons réalisés avec un mortier **100% aluminat de calcium** (ciment et agrégats) et placés dans une chambre d'incubation présentant les conditions environnementales décrites dans le paragraphe précédent, ne présentaient qu'une légère dégradation (~20% de perte de masse). Alors que d'autres échantillons préparés avec des ciments CEM I ou CEM III ont été complètement détruits – voir Courbe 1 ci-contre.

Sur la base des études menées par Silke, les mortiers utilisant la **Technologie 100% aluminat de calcium** présentent seulement ~20% de perte de masse (1 an équivalant à 24 ans en conditions réelles) soit une vitesse de dégradation de l'ordre de 0,230 mm par an.

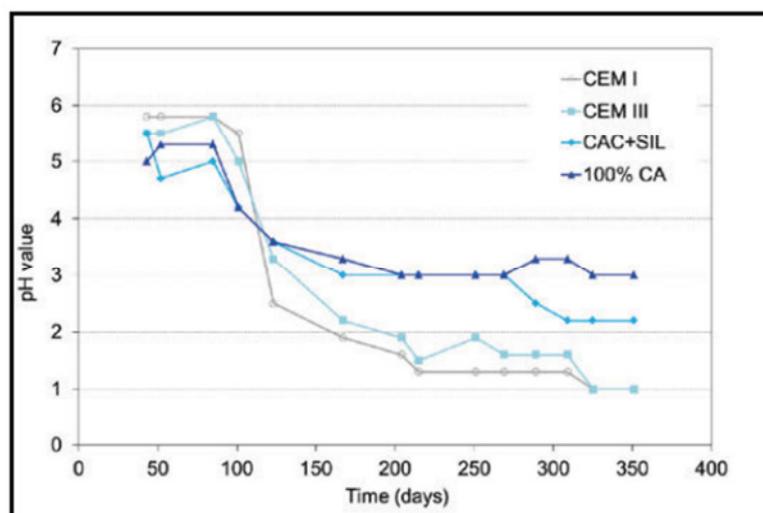
Courbe 2: Évolution du pH dans la chambre d'incubation de l'Université de Hambourg

Les pH mesurés à la surface des échantillons (CEM I, CEM III, Ciment alumineux et agrégats siliceux et finalement mortier à 100% d'Aluminat de Calcium – ciment et agrégats) placés dans cette chambre d'incubation montrent clairement les différences de comportement de ces mortiers.

Seul celui fait à partir de 100% d'Aluminate de Calcium a un pH qui se stabilise autour de 3, tandis que le pH des autres échantillons continue de baisser pour atteindre un pH de 1 pour les mortiers à base de CEM I & CEM III – voir Courbe 2. Cette différence de comportement est due à la nature de la matrice aluminat de calcium.

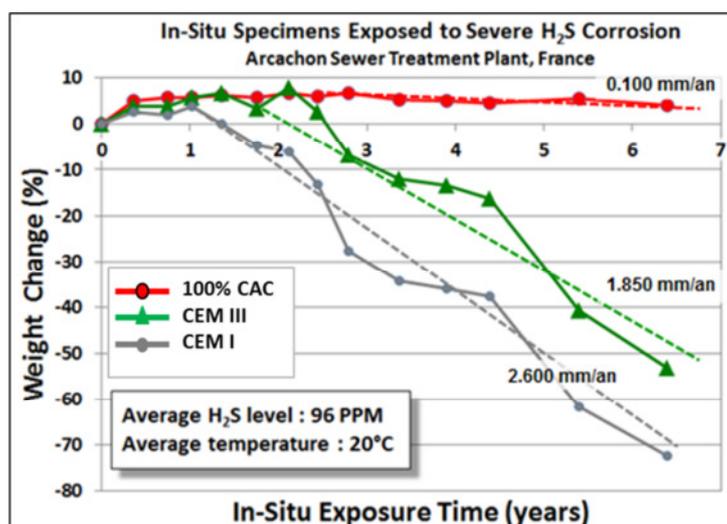
Ces études de durabilité sont corroborées par d'autres⁽³⁾ menées dans un puits de relevage en France. Vingt après mise en œuvre du utilisant la **Technologie 100% aluminat de calcium**, sa surface est toujours saine et solide et présente un pH autour de 3.7 ce qui indique une bonne inhibition de la formation d' H_2SO_4 .
