# Attaques biochimiques

Marielle Guéguen Minerbe,  
Université Gustave Eiffel, MAST/CPDM

## Mécanismes de biodétérioration des matériaux cimentaires dans les réseaux d'assainissement en présence d'hydrogène sulfuré

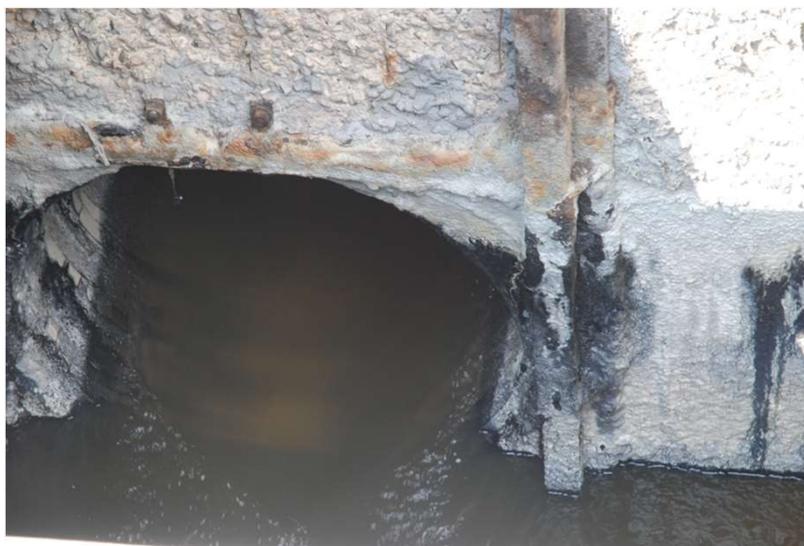
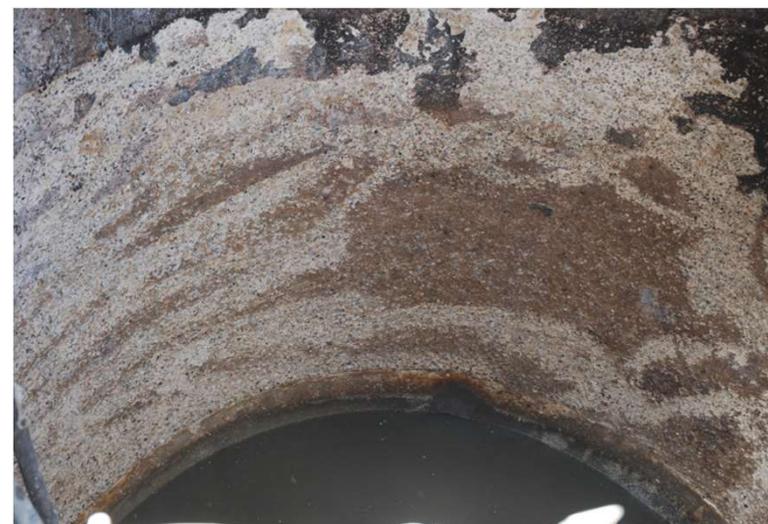
Apparitions de plus en plus fréquentes de désordres dans les canalisations d'assainissement lors des ces 15 dernières années.

- Dépôts blanchâtres
- Effritement du matériau
- Effondrement des propriétés physiques et mécaniques

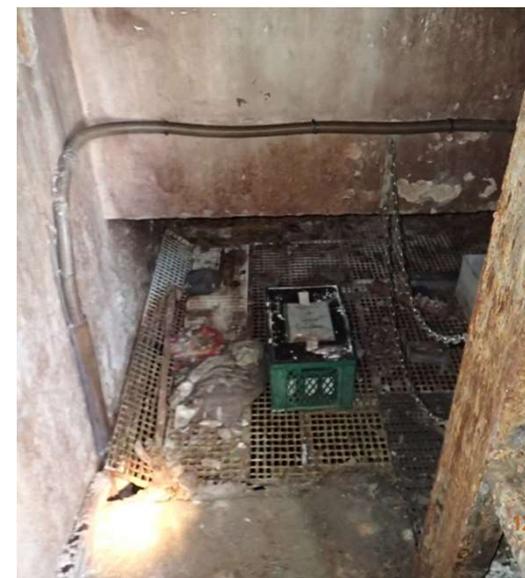
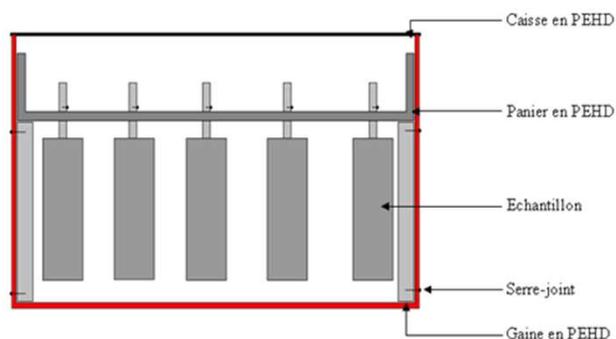
Caisse contenant différents mortiers : liant + sable siliceux normalisé (S/C = 3 et E/C = 0,5)

5 liants différents ont été utilisés :

- CEM I ;
- CEM III B (laitier de hauts fourneaux) ;
- CEM V A (laitier de hauts fourneaux et cendres volantes) ;
- CAC (ciment d'aluminate de calcium) ;
- CSS (ciment sur-sulfaté).

Paramètres suivis :

- aspect visuel ;
- masse ;
- géométrie ;
- et pH de surface.

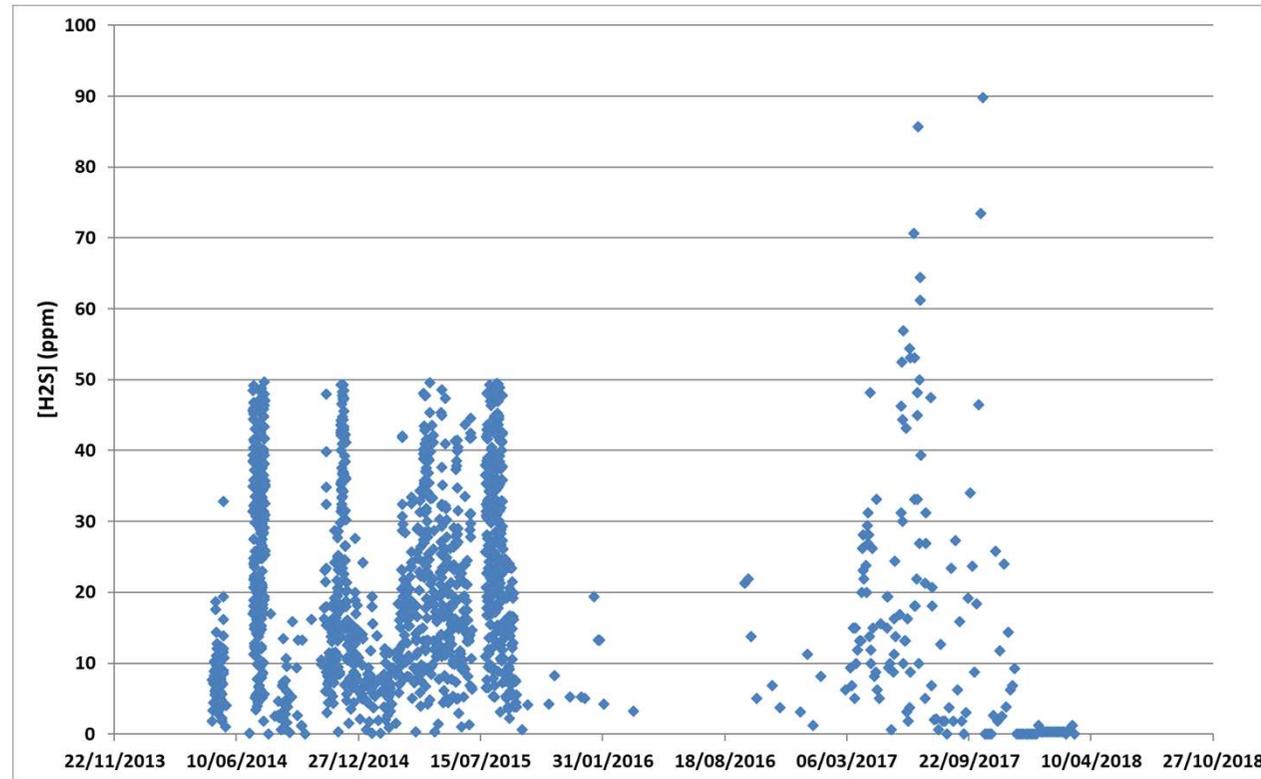
# Teneur en H<sub>2</sub>S

Moyenne : 21 ± 14 ppm  
 Minimum : 0 ppm  
 Maximum : 89,8 ppm

1<sup>er</sup> quartile 9,34 ppm  
 Médiane : 18,08 ppm  
 3<sup>ème</sup> quartile : 30,91 ppm

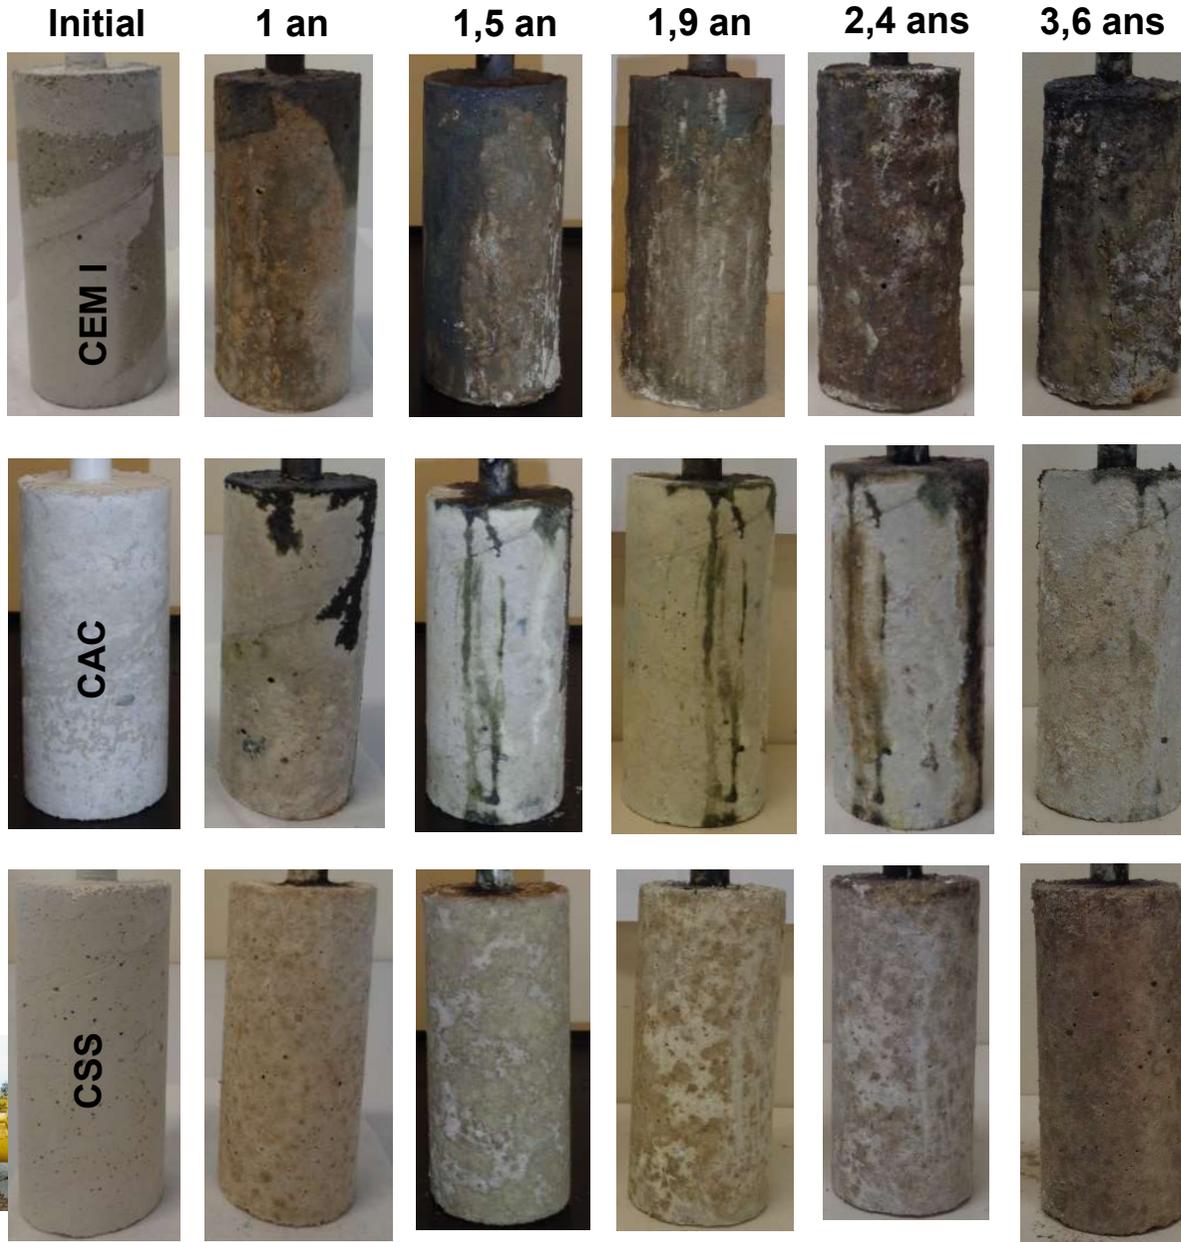
Initial      1 an      1,5 an      1,9 an      2,4 ans      3,6 ans

Début des dégradations  
dès 1,5 an dans la  
porosité et la partie basse  
– formation de gypse

Début des dégradations  
dès 1,9 an en surface –  
matière pulvérulente

Début des dégradations  
dès 1,5 an en surface  
avec formation de  
gypse

Début des dégradations dès 1,5 an dans la porosité et la partie basse – formation de gypse

Quelques traces de dégradations au bout de 2,4 ans

Pas de dégradation visuelle mais présence de matière pulvérulente

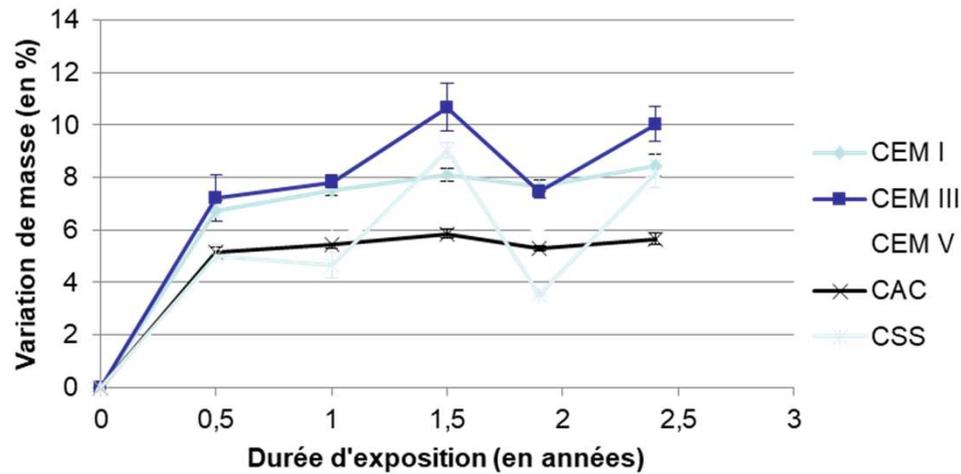
Uniquement prise de masse liée à l'humidité

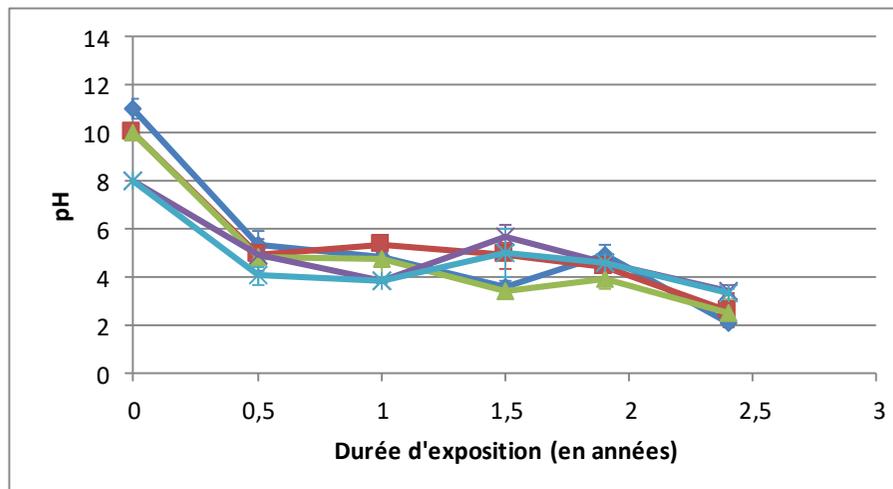
Stabilisation rapide du pH de surface  $\approx 5$   
Dernière échéance pH = 2-3

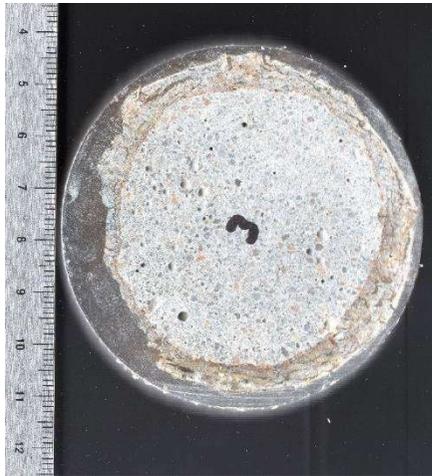
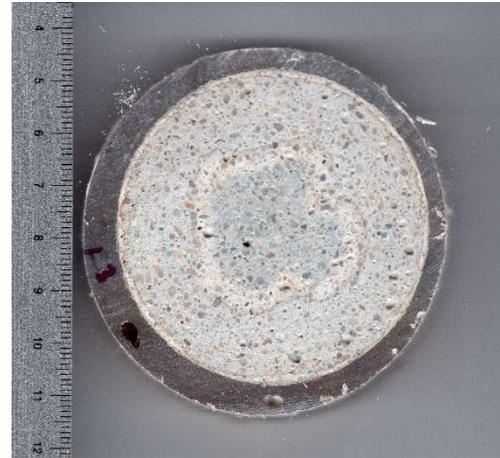
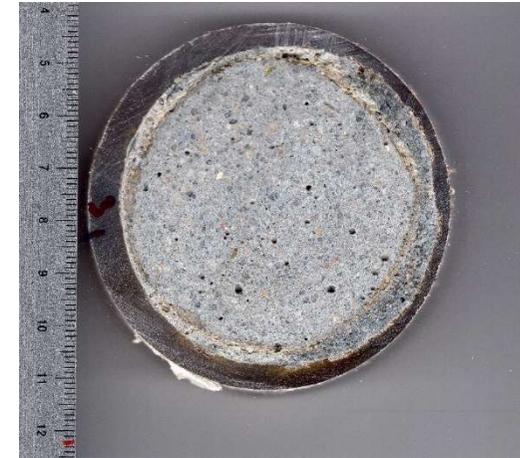
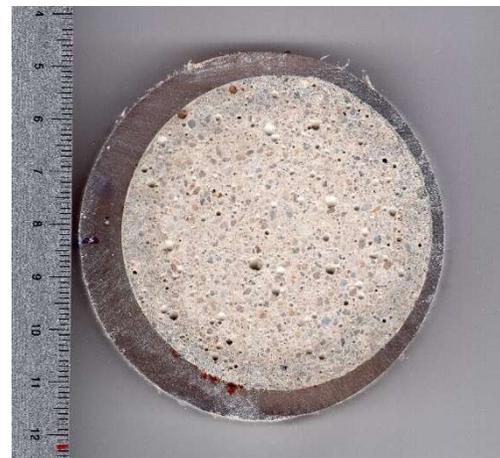
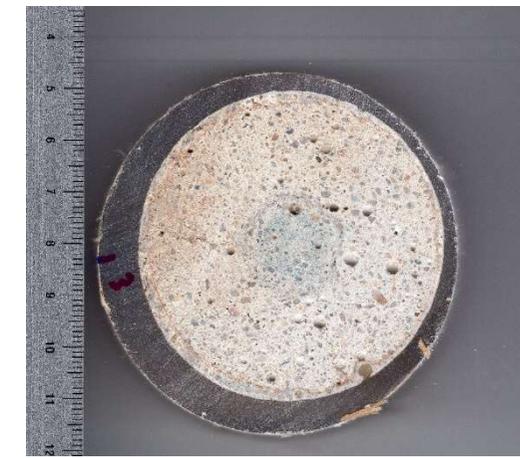
Etude de l'épaisseur dégradée

CEM I

CEM III

CEM V

CAC

CSS

- Classement des mortiers :  
CEMI ; CEM V < CEM III < CAC et CSS

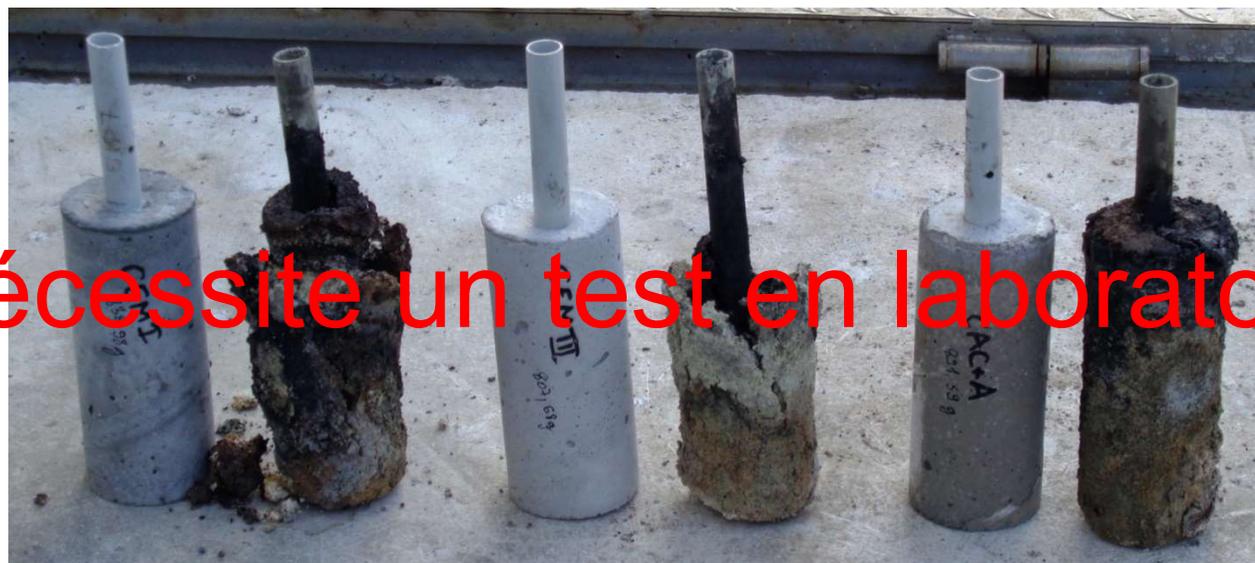
→ Désordres observés sur matériaux cimentaires

Quelques chiffres : (source : L'eau, l'industrie, les nuisances n°414)  
En France, le béton représente plus des deux tiers des canalisations de gros diamètres (300 à 2000 mm).

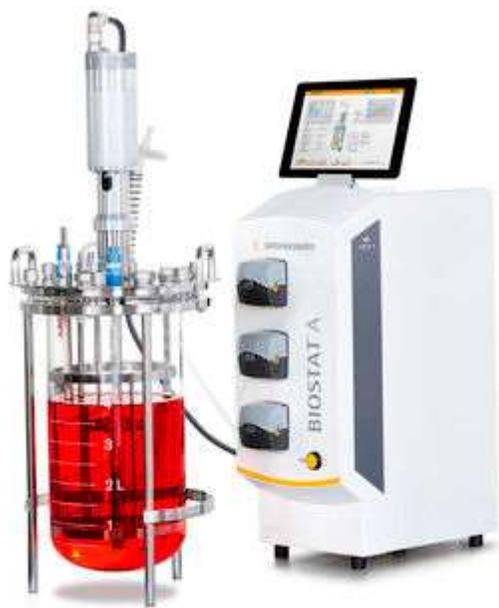
- Utilisation d'une boue activée directement prélevée dans un bassin d'épuration
- Vérification de la production d'acide

- Inoculation de la boue activée dans un milieu de nutriments
- Suivi du pH du milieu microbien en fonction du temps

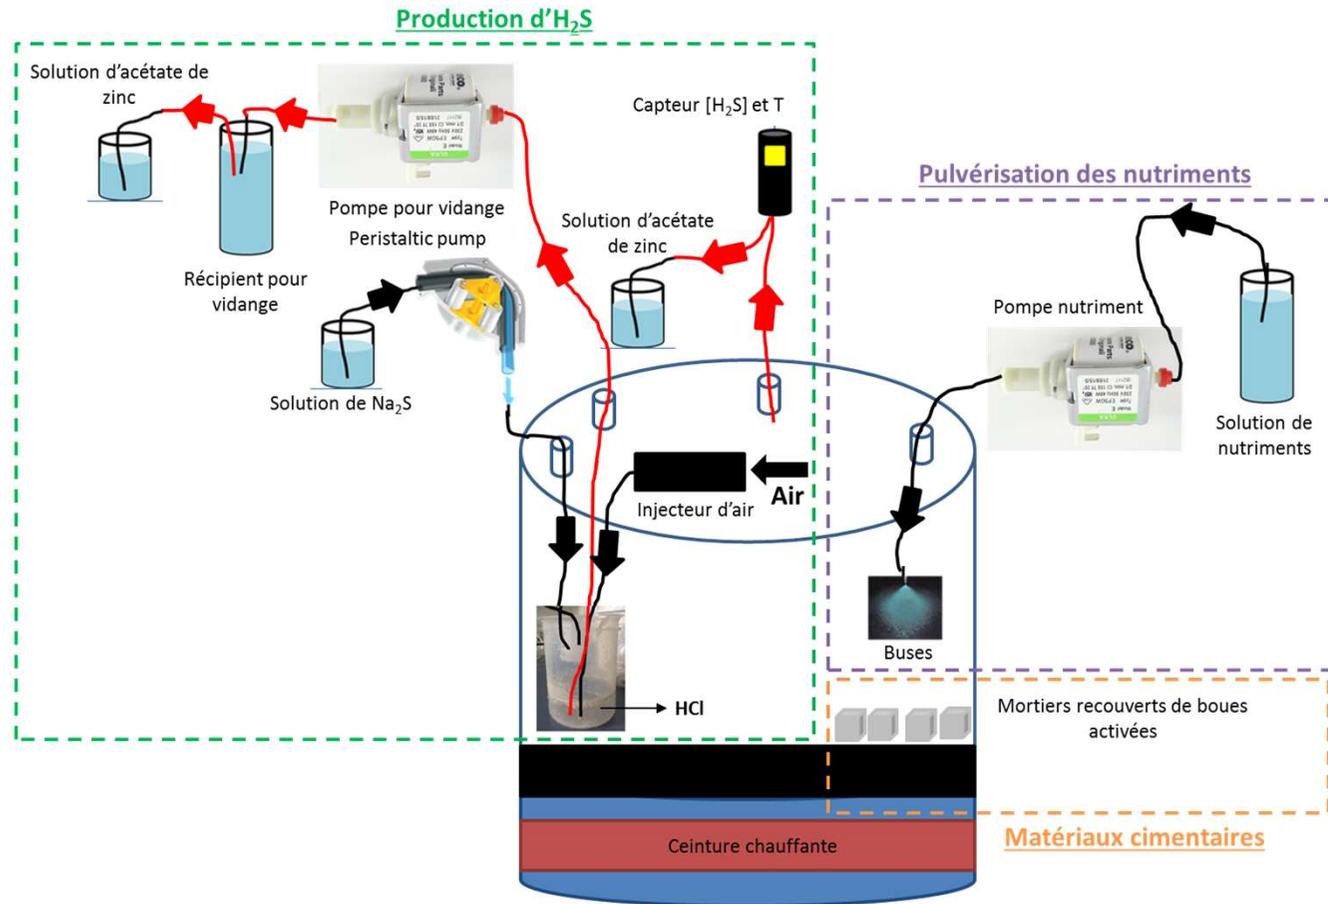
# Méthodes: Essai de biodétérioration accéléré

- $[H_2S] = 100$  ppm
- 2 semaines
- $T = 30^\circ C$
- HR = 100 %

- Inoculation dans une solution de nutriments
- 2 semaines
- $T = 30^\circ C$

- $[H_2S] = 100$  ppm
- 6 mois
- $T = 30^\circ C$
- HR = 100 %

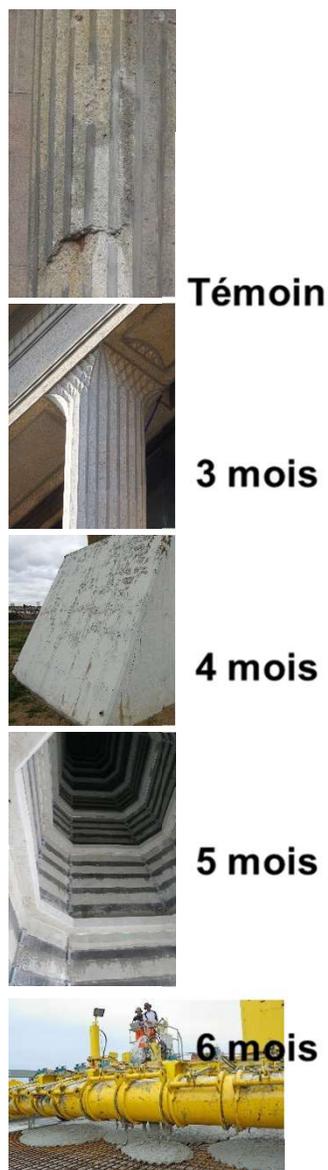
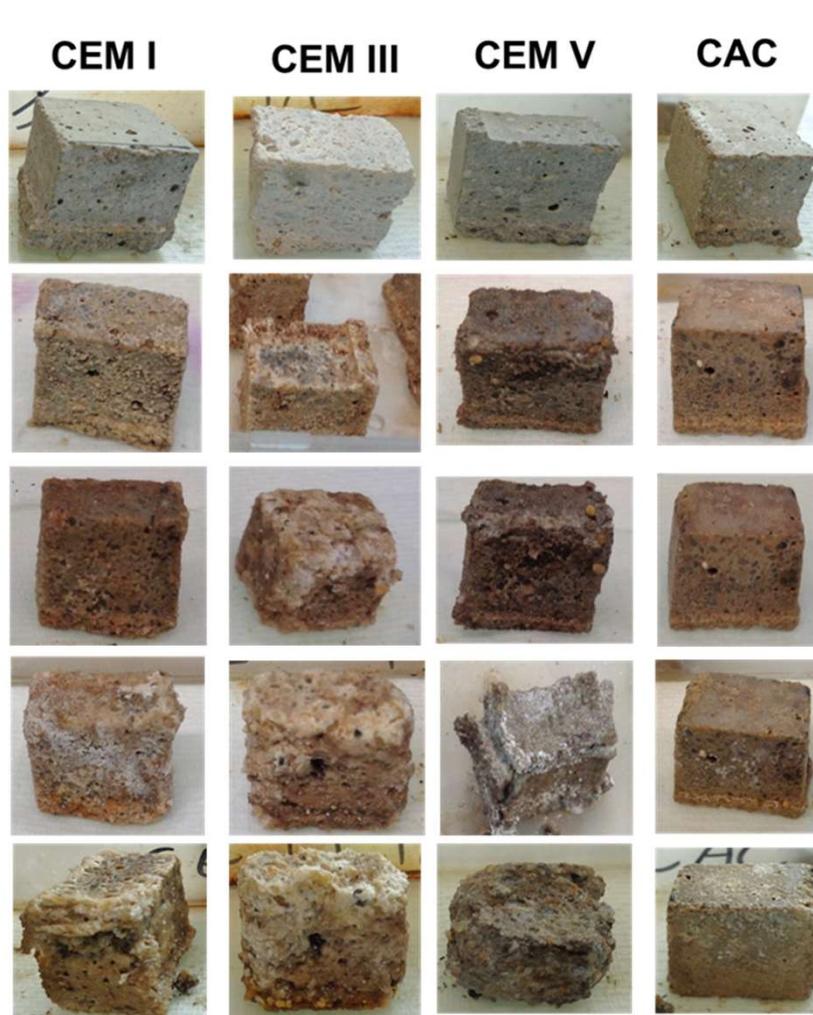
## Résultats: Aspect visuel et pH de surface

Matériaux cimentaires	pH après 6 mois
CEM I	2.7 ± 0.5
CEM III	2.6 ± 0.4
CEM V	2.5 ± 0.5
CAC	4.7 ± 0.3

- Détérioration des ciments Portland après 6 mois d'exposition.
- Meilleure résistance des ciments CAC avec un pH de surface plus élevé que les ciments Portland
- Indicateur grossier ne permettant pas de différencier les ciments Portland entre eux avec précision

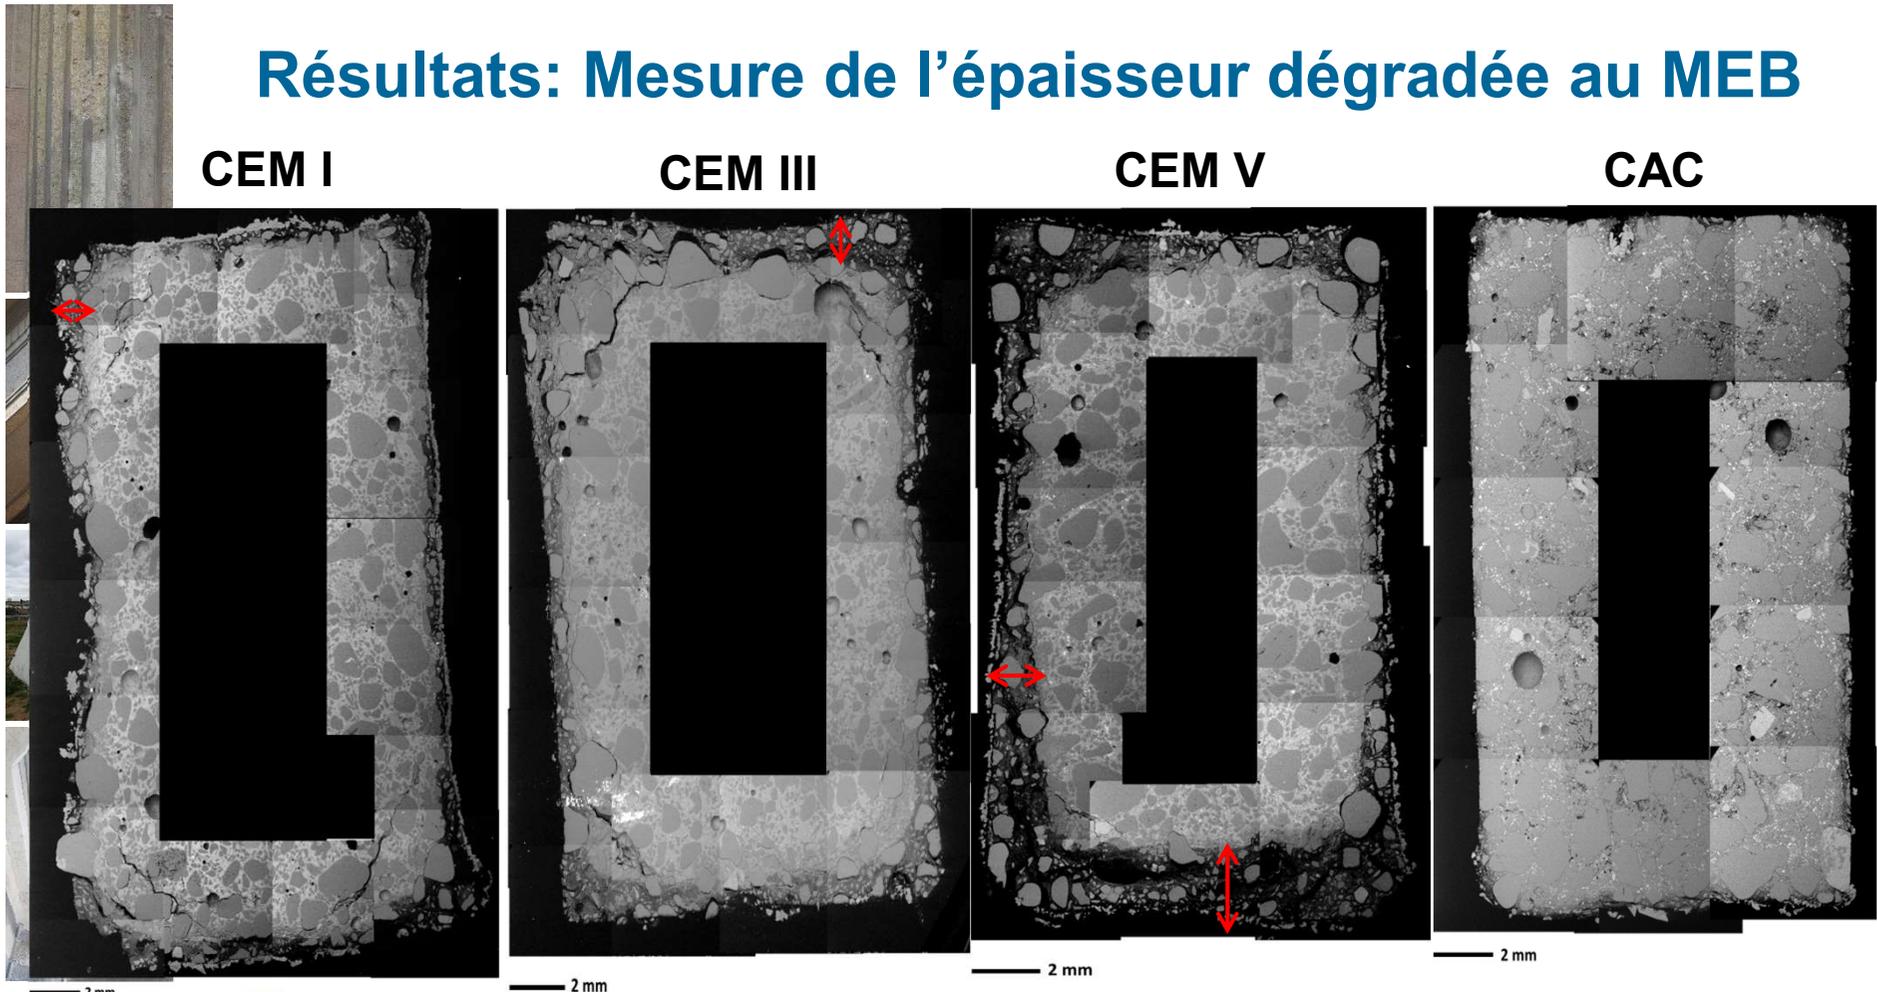
## Résultats: Mesure de l'épaisseur dégradée au MEB

- Proposition d'un classement de résistance aux mécanismes de biodétérioration:

CEM V < CEM I et CEM III < CAC
